**Акт обследования Объекта социальной инфраструктуры  
на соответствие проектных решений нормативным требованиям  
по обеспечению доступности для инвалидов и других МГН**

Проектирование строительства здания образовательной школы  
по адресу: Санкт-Петербург, Русановская улица, участок 5  
(территория, ограниченная октябрьской наб., проектируемым проездом,  
проездом №1, административной границей Санкт-Петербурга, в Невском районе; ФЗУ №38)

**Проектная документация:** Раздел 10 «Мероприятия по обеспечению доступа инвалидов»  
08/ОК-19-ОДИ Том 10 от 2021г.

**Дата осмотра:** 18.08.2025, время: 12:00 - 14:30

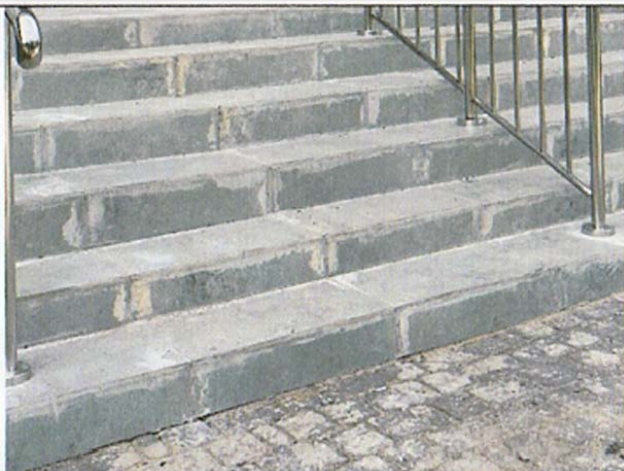
| ● | Наружный лестничный марш. Отсутствует тактильная контрастная наземная предупреждающая информация. |
| ● | Наружный лестничный марш. На краевых ступенях отсутствует контрастная маркировка. |

Фото 1. Наружный лестничный марш. Отсутствует тактильная контрастная наземная предупреждающая информация. На краевых ступенях лестницы отсутствует контрастная маркировка

| № п/п | Наименование функциональной зоны или архитектурного/информационного элемента | Замечания<br>(Фотографии - см. Приложение 1) | Рекомендации | Пункт нормативного документа, в котором приведено требование (если не указано иное - по СП 59.13330.2020) |
|---|---|---|---|---|
| 1.1 | Наружный лестничный марш | <p>1. Не выполнено требование п.6.2.3 СП 59.13330.2020:<br/>• Перед лестничным маршем отсутствуют предупреждающие наземные тактильно-контрастные указатели <i>Фото 1</i></p> <p>2. Не выполнено требование п. 6.2.8 СП.59.13330.2020<br/>• На краевых ступенях лестницы отсутствует контрастная маркировка <i>Фото 1</i></p> | <p>• Перед наружным лестничным маршем открытой лестницы разместить предупреждающие наземные тактильно-контрастные указатели с соответствии с п.6.2.3 СП 59.13330.2020<br/><b>ГОСТ Р 52875-2018</b> Указатели тактильные наземные для инвалидов по зрению</p> <p>• На проступях краевых ступеней установить контрастную полосу общей шириной 0,08 - 0,10 м. в соответствии с п.6.2.8 СП59.13330.2020</p> | <p>Нарушение:<br/>п.6.2.3<br/>СП 59.13330.2020:<br/><b>ГОСТ Р 52875-2018</b><br/><i>Указатели тактильные наземные для инвалидов по зрению</i></p> <p>Нарушение:<br/>п. 6.2.8<br/>СП 59.13330.2020:</p> |

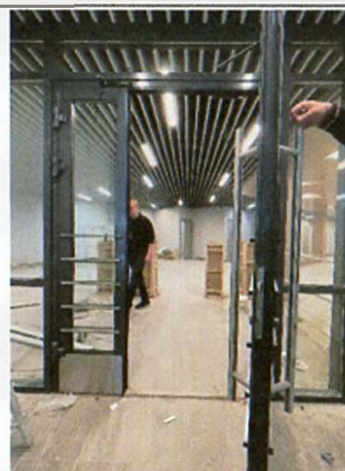
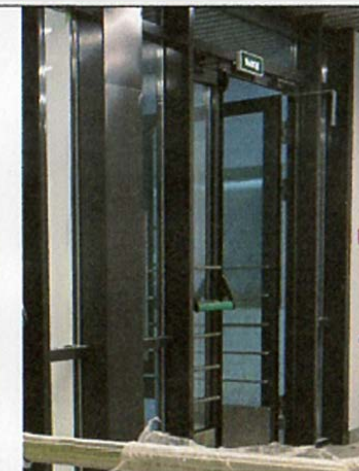
| ● | Входные двери, внутренние двери тамбура с доводчиком, не обеспечивают задержку закрывания, продолжительностью не менее 5 секунд |
| ● | Входные двери, внутренние двери тамбура в прозрачных полотнах отсутствуют контрастные жёлтые круги. |

Фото 2. На стеклянном полотне входной двери, отсутствует контрастная маркировка. Двери с доводчиком, не обеспечивают задержку закрывания, продолжительностью не менее 5 секунд

| № п/п | Наименование функциональной зоны или архитектурного/информационного элемента | Замечания<br>(Фотографии - см. Приложение 1) | Рекомендации | Пункт нормативного документа, в котором приведено требование (если не указано иное - по СП 59.13330.2020) |
|---|---|---|---|---|
| 1.2 | Входной узел<br>Входные двери. | <p>3. Не выполнено требование п. 6.1.6 СП 59.13330.2020:<br/>• На стеклянном полотне входной двери, отсутствует контрастная маркировка <i>Фото 2</i></p> <p>4. Не выполнено требование п. 6.1.5 СП 59.13330.2020:<br/>• Двери с доводчиком, не обеспечивают задержку закрывания, продолжительностью не менее 5 секунд. <i>Фото 2</i></p> | <p>• Предусмотреть расположение контрастной маркировки предусматривается на уровне: 1,30 - 1,40 м. Маркировка должна быть нанесена с обеих сторон дверного полотна. п.6.1.6 СП 59.13330.2020</p> <p>• Следует применять двери, обеспечивающие задержку автоматического закрывания дверей продолжительностью не менее 5 с. п.6.1.5 СП 59.13330.2020</p> | <p>Нарушение:<br/>п. 6.1.6</p> <p>Нарушение:<br/>п. 6.1.5</p> |

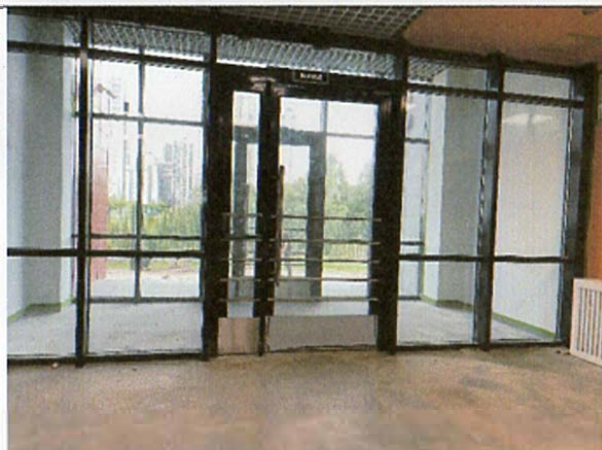
| ● | В прозрачных полотнах входных дверей отсутствуют контрастные жёлтые круги. |

Фото 3 На стеклянном полотне входной двери, отсутствует контрастная маркировка

| № п/п | Наименование функциональной зоны или архитектурного/информационного элемента | Замечания<br>(Фотографии - см. Приложение 1) | Рекомендации | Пункт нормативного документа, в котором приведено требование (если не указано иное - по СП 59.13330.2020) |
|---|---|---|---|---|
| 1.3 | Входной узел<br>Входные двери. | <p>5. Не выполнено требование п. 6.1.6 СП 59.13330.2020:<br/>• На стеклянном полотне входной двери, отсутствует контрастная маркировка <i>Фото 3</i></p> <p>6. Не выполнено требование п. 6.1.5 СП 59.13330.2020:<br/>• Двери с доводчиком, не обеспечивают задержку закрывания, продолжительностью не менее 5 сек. <i>Фото 4</i></p> | <p>• Предусмотреть расположение контрастной маркировки предусматривается на уровне: 1,30 - 1,40 м. Маркировка должна быть нанесена с обеих сторон дверного полотна. п.6.1.6 СП 59.13330.2020</p> <p>• Следует применять двери, обеспечивающие задержку автоматического закрывания дверей продолжительностью не менее 5 с. п.6.1.5 СП 59.13330.2020</p> | <p>Нарушение:<br/>п. 6.1.6</p> <p>Нарушение:<br/>п. 6.1.5</p> |

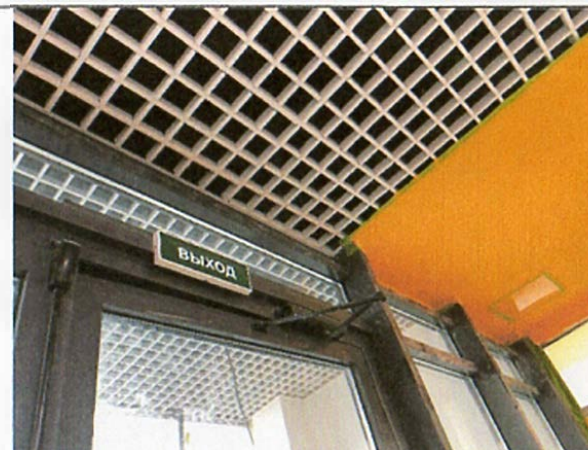
| ● | Входные двери, внутренние двери тамбура с доводчиком, не обеспечивают задержку закрывания, продолжительностью не менее 5 секунд |

Фото 4. Двери с доводчиком, не обеспечивают задержку закрывания, продолжительностью не менее 5 секунд

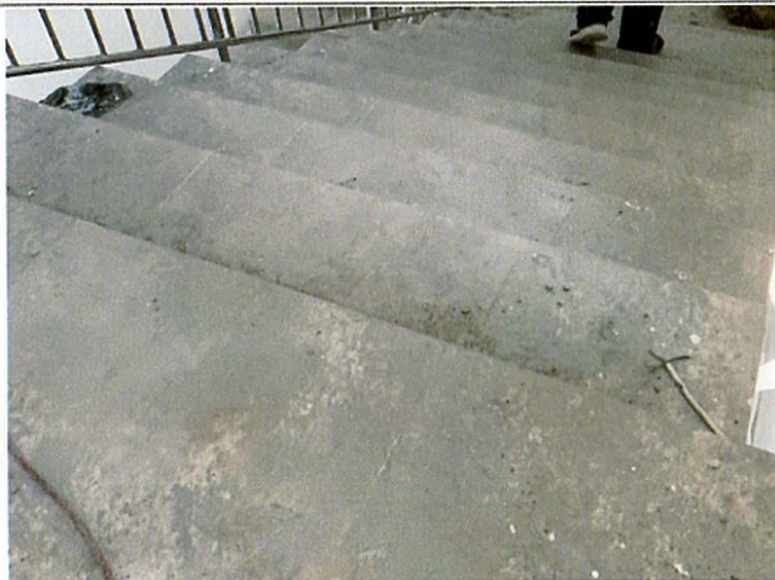
| ● | На краевых ступенях отсутствует контрастная маркировка |

Фото 5 Краевые ступени не выделены контрастным цветом.

| <b>2. Межэтажные лестничные марши. (Являющиеся эвакуационными)</b> | | | | |
|---|---|---|---|---|
| 2.1 | Ступени лестничных маршей | 7. Не выполнено требование п. 6.2.8 СП 59.13330.2020:<br>• Красвые ступени не выделены коптр. цветом. <i>Фото 5-6</i> | • На проступях краевых ступеней установить контрастную полосу общей шириной 0,08 - 0,10 м. в соответствии с п.6.2.8 СП59.13330.2020 | Нарушение:<br>п.6.2.8 |

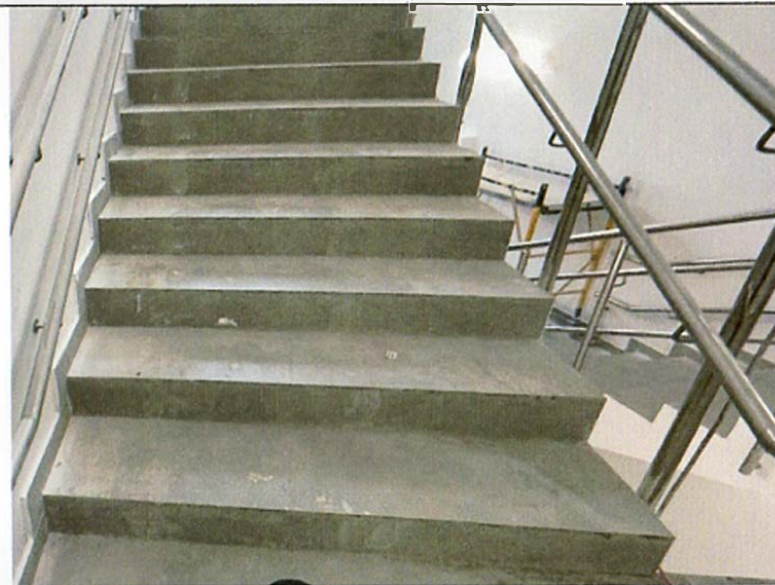
Фото 6. Краевые ступени не выделены контрастным цветом.

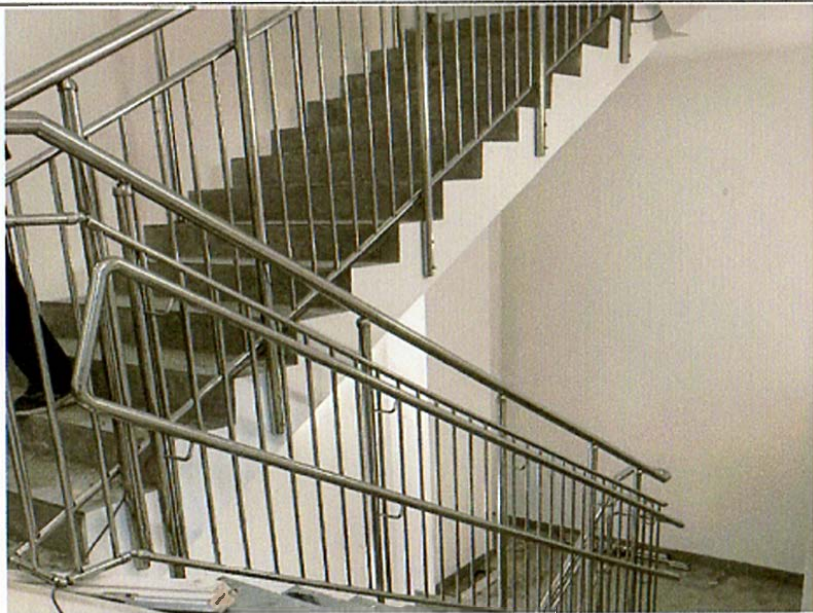
| ● | Отсутствуют тактильные информирующие обозначения на поверхности поручней при движении по лестнице |

Фото 7. Отсутствуют тактильные информирующие обозначения на поверхности поручней при движении по лестнице

| <b>2. Межэтажные лестничные марши. (Являющиеся эвакуационными)</b> | | | | |
|---|---|---|---|---|
| 2.2 | Визуальная тактильная информация у выходов на лестничный марш, нумерация этажей. | 8. Не выполнено требование п. 6.2.12 СП.59.13330.2020<br>• Отсутствуют тактильные информирующие обозначения на поверхности поручней при движении по лестнице <i>Фото 7</i> | • Рельефные обозначения и полосы предупредительные об окончании перилл должны располагаться на боковой, внешней по отношению к маршу, поверхности поручней. п.6.2.12. СП 59.13330.2020 | Нарушение:<br>п. 6.2.12 |

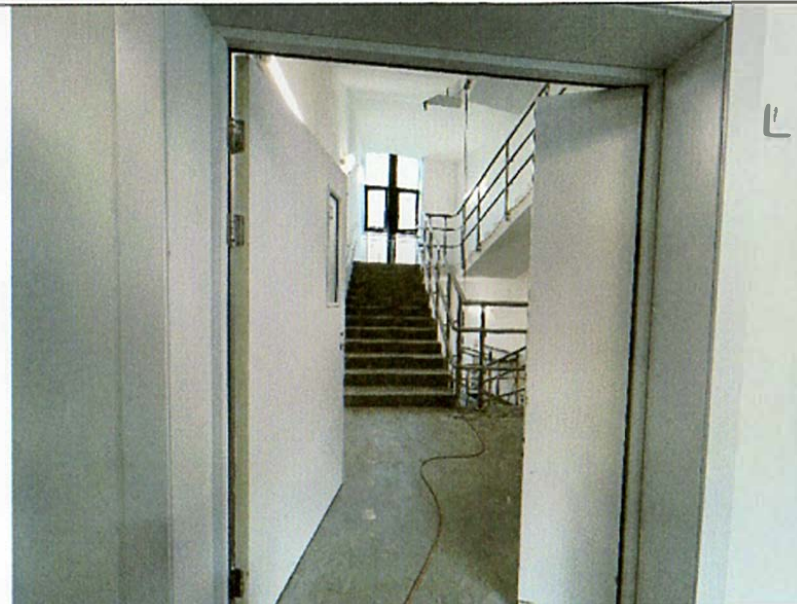
| ● | У доводчика на входной двери отсутствует задержка автоматического закрывания двери продолжительностью не менее 5 с |

Фото 8. Двери с доводчиком, не обеспечивают задержку закрывания, продолжительностью не менее 5 секунд

| <b>2. Межэтажные лестничные марши. (Являющиеся эвакуационными)</b> | | | | |
|---|---|---|---|---|
| 2.3 | Входные двери лестничных маршей | 9. Не выполнено требование п. 6.1.5 СП 59.13330.2020:<br>• Двери с доводчиком, не обеспечивают задержку закрывания, продолжительностью не менее 5 сек. <i>Фото 8</i> | • Следует применять двери, обеспечивающие задержку автоматического закрывания дверей продолжительностью не менее 5 с. п.6.1.5 СП 59.13330.2020 | Нарушение:<br>п. 6.1.5 |

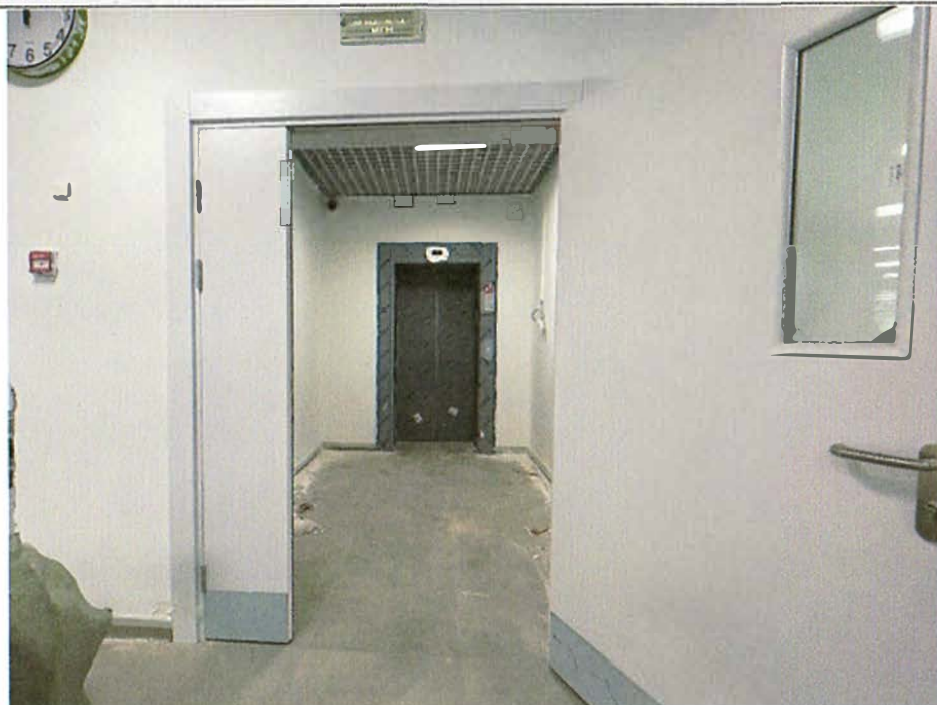
| ● | Отсутствует визуальная тактильная информация у входной двери помещений лифты актовый зал |

Фото 9. Отсутствует визуальная тактильная информация у входных дверей в помещения.

| <b>2. Межэтажные лестничные марши. (Являющиеся эвакуационными)</b> | | | | |
|---|---|---|---|---|
| 3.1 | Визуальная информация у входных дверей помещений | 10. Не выполнено требование: п. 6.5.1 СП 59.13330.2020:<br>• Отсутствует визуальная тактильная информация у входных дверей в помещения. <i>Фото 9</i> | • Информационные тактильные таблички с рельефно-точечного шрифта Брайля должны размещаться рядом с дверью со стороны дверной ручки п.6.5.1 СП 59.13330.2020 | Нарушение:<br>п. 6.5.1 |

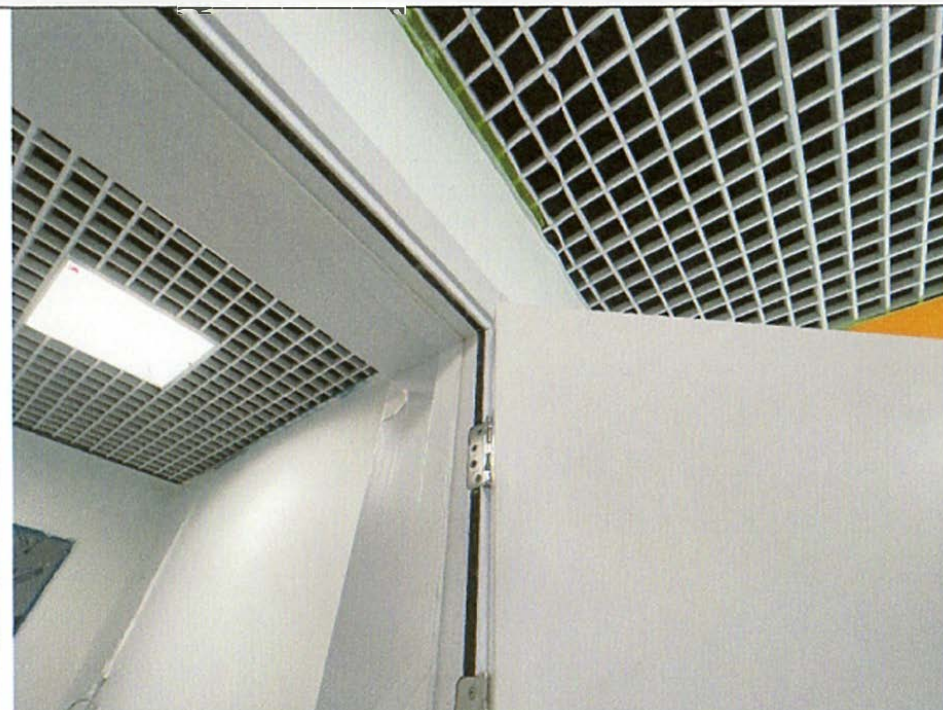
| ● | У входных дверей помещений лифтовых холлов отсутствует задержка закрывания, продолжительностью не менее 5 секунд |

Фото 10. Двери с доводчиком, не обеспечивают задержку закрывания, продолжительностью не менее 5 сек

| <b>2. Межэтажные лестничные марши. (Являющиеся эвакуационными)</b> | | | | |
|---|---|---|---|---|
| 3.2 | Входные двери | 11. Не выполнено требование п. 6.1.5 СП 59.13330.2020:<br>• Двери с доводчиком, не обеспечивают задержку закрывания, продолжительностью не менее 5 сек. <i>Фото 10</i> | • Следует применять двери, обеспечивающие задержку автоматического закрывания дверей продолжительностью не менее 5 с. п.6.1.5 СП 59.13330.2020 | Нарушение:<br>п. 6.1.5 |

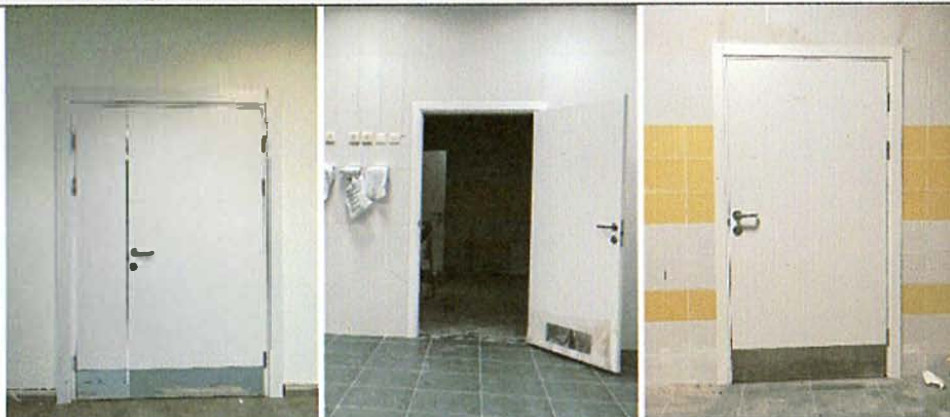
| ● | В большом и малом бассейнах, у дверей раздевальных помещений, санузлов, душевых, отсутствуют пиктограммы доступности помещений для инвалидов. |

Фото 11. У дверей раздевальных помещений, санузлов, душевых, отсутствуют пиктограммы доступности помещений для инвалидов.

| <b>2. Межэтажные лестничные марши. (Являющиеся эвакуационными)</b> | | | | |
|---|---|---|---|---|
| 4.1 | Визуальная информация у входных дверей помещений | 12. Не выполнено требование п. 6.1.5 СП 59.13330.2020:<br>• У дверей раздевальных помещений, санузлов, душевых, отсутствуют пиктограммы доступности помещений для инвалидов. <i>Фото 11</i> | • Информационные тактильные таблички с рельефно-точечного шрифта Брайля для людей с нарушением зрения должны размещаться рядом с дверью со стороны дверной ручки на высоте от 1,20 до 1,60 п.6.5.1 СП 59.13330.2020 | Нарушение:<br>п. 6.5.1 |

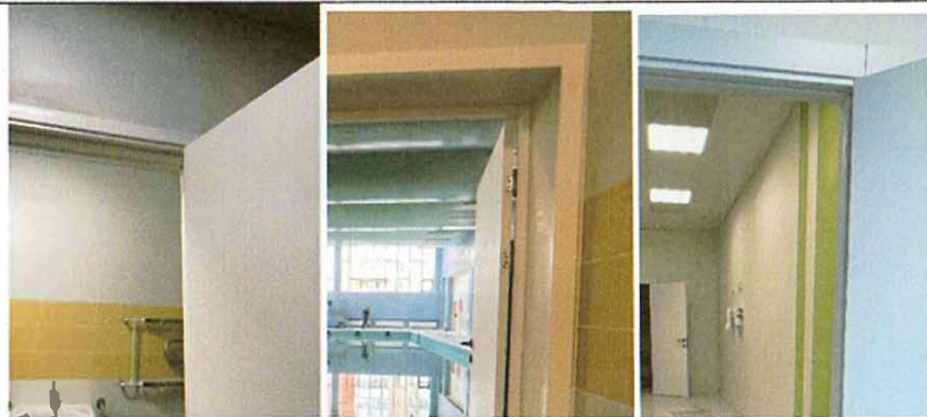
| ● | Входные двери не обеспечивают задержку закрывания, продолжительностью не менее 5 секунд. |

Фото 12. Двери с доводчиком, не обеспечивают задержку закрывания, продолжительностью не менее 5 сек.

| <b>2. Межэтажные лестничные марши. (Являющиеся эвакуационными)</b> | | | | |
|---|---|---|---|---|
| 4.2 | Входные двери. | 13. Не выполнено требование п. 6.1.5 СП 59.13330.2020:<br>• Двери с доводчиком, не обеспечивают задержку закрывания, продолжительностью не менее 5 сек. <i>Фото 12</i> | • Следует применять двери, обеспечивающие задержку автоматического закрывания дверей продолжительностью не менее 5 с. п.6.1.5 СП 59.13330.2020 | Нарушение:<br>п. 6.1.5 |

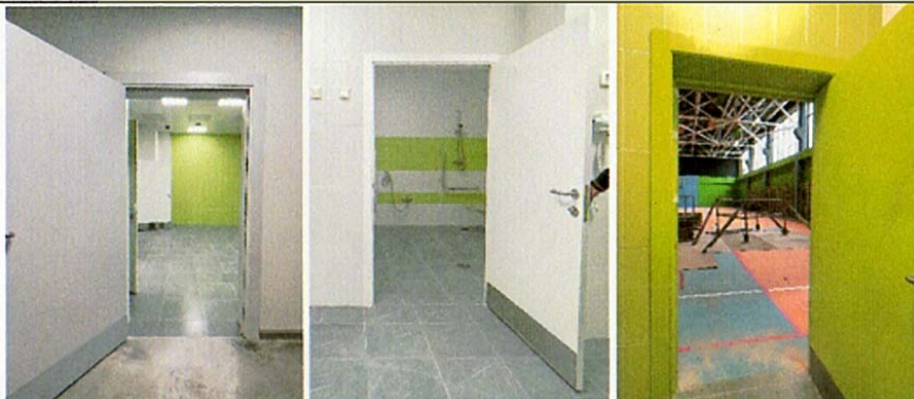
| ● | В спортивном зале, у дверей раздевальных помещений, санузлов, душевых, отсутствуют пиктограммы доступности помещений для инвалидов. |

Фото 13. В спортивном зале, у дверей раздевальных помещений, санузлов, душевых, отсутствуют пиктограммы доступности для инвалидов

| <b>2. Межэтажные лестничные марши. (Являющиеся эвакуационными)</b> | | | | |
|---|---|---|---|---|
| 5.1 | Визуальная информация у входных дверей помещений | 14. Не выполнено требование п. 6.5.1 СП 59.13330.2020:<br>• В спортивном зале, у дверей раздевальных помещений, санузлов, душевых, отсутствуют пиктограммы доступности для инвалидов <i>Фото 13</i> | • Информационные тактильные таблички с рельефно-точечного шрифта Брайля для людей с нарушением зрения должны размещаться рядом с дверью со стороны дверной ручки на высоте от 1,20 до 1,60 п.6.5.1 СП 59.13330.2020 | Нарушение:<br>п. 6.5.1 |

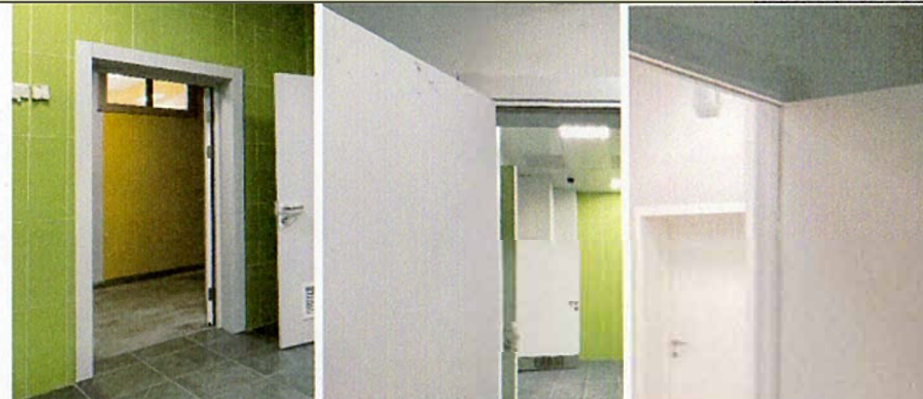
| ● | Входные двери не обеспечивают задержку закрывания, продолжительностью не менее 5 секунд. |

Фото 14. Двери с доводчиком, не обеспечивают задержку закрывания, продолжительностью не менее 5 сек.

| <b>2. Межэтажные лестничные марши. (Являющиеся эвакуационными)</b> | | | | |
|---|---|---|---|---|
| 5.2 | Входные двери. | 15. Не выполнено требование п. 6.1.5 СП 59.13330.2020:<br>• Входные двери не обеспечивают задержку закрывания, продолжительностью не менее 5 сек. <i>Фото 14</i> | • Следует применять двери, обеспечивающие задержку автоматического закрывания дверей продолжительностью не менее 5 с. п.6.1.5 СП 59.13330.2020 | Нарушение:<br>п. 6.1.5 |
